Communauté des Communes du Diois

Objet : Rapport de contrôle de votre dispositif d'assainissement non collectif, lié à la vente de votre propriété  
Identifiant du dossier : 1607

# Rapport d'examen de contrôle lié à la vente de votre terrain

Identifiant du dossier : 1607

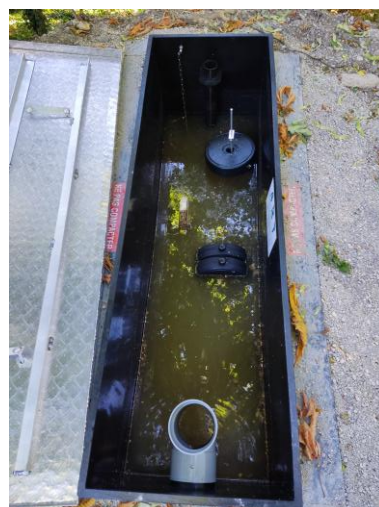
**Système d'alimentation séquentielle**

| | Description | Constat | Commentaires |
|---|---|---|---|
| Système d'alimentation séquentielle | Il s'agit d'une chasse automatique à clapet de 400 litres réglable, qui alimente le 1er étage de filtre planté de roseaux. En amont de ce dispositif il y a un dégrilleur manuel | Accessibilité : Oui<br>Etat : Bon<br>Fonctionnel : Oui<br>Dimensionnement : Correct | |

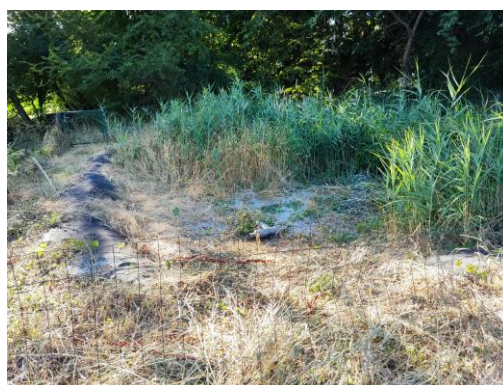
**Premier étage du filtre planté de roseaux**

| <b>L'installation présente-t-elle des défauts d'entretien ou une usure de l'un de ses éléments constitutifs ?</b> | Oui | <ul style="list-style-type: none"> <li>- Les roseaux n'ont pas colonisés la deuxième partie du filtre du premier étage</li> <li>- Géomembrane perforée par les végétaux</li> <li>- Le tuyau d'alimentation du bassin d'infiltration des eaux usées traitées semble bouché</li> </ul> |

- Les roseaux n'ont pas colonisés la deuxième partie du filtre du premier étage cela provient du fait que les eaux usées n'arrivaient pas au bout des tuyaux d'alimentation avant le remplacement de la nouvelle chasse automatique. Il est nécessaire de faucher les roseaux pour effectuer le curage, ils repousseront à partir de leurs rhizomes au printemps mais une nouvelle plantation est nécessaire. Pensez à bien désherber la surface les premières années tant que les roseaux ne sont pas établis (4 plants au m<sup>2</sup>)

- Réparer la géomembrane où elle est perforée
- Pour rappel, le propriétaire doit compléter et tenir à jour le cahier de vie
